# Instandsetzung des Holztragwerks einer historischen Glashütte

Der Beitrag befaßt sich mit der Problematik der Bauzustandsanalyse, der Bewertung des Bauzustandes und der Instandsetzungsplanung der historischen Holzkonstruktionen eines über 120 Jahre ununterbrochen genutzten Gebäudes einer Glashütte. Die Bauzustandsanalyse ergab unterschiedliche Schädigungen der Holzbauteile durch langjährige thermische Beanspruchung und hohe Feuchte im Holz.

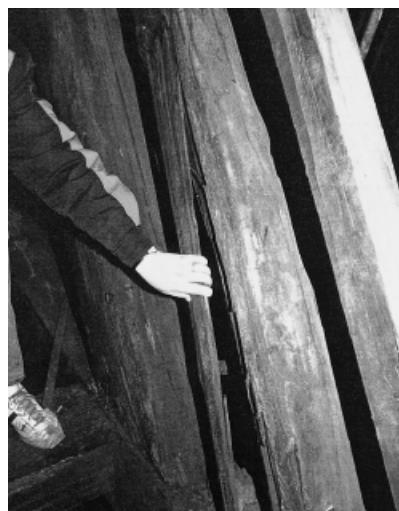
Die jahrzehntelange thermische Beanspruchung führte zu einer teilweise stark ausgeprägten Auflösung und chemischen Zersetzung der Oberflächenstruktur der Holzbauteile. Die dunkle Verfärbung des Holzes war im gesamten Holzquerschnitt anzutreffen und resultiert aus einer hohen thermischen Dauerbeanspruchung durch den technologischen Prozeß. Bei einzelnen Querschnitten hatte sich infolge der thermischen Schädigung das Splintholz vollständig vom Kernholz gelöst (s. z. B. Bild 5).

*Bild 5. Typisches Schadensbild – Querschnittsauflösung an einem Dachsparren*  
*Fig. 5. Typical damage dismantling of timber cross section*

Von der Sparrenkonstruktion konnten nur wenige Bauteile (wie z. B. einige Kopfbänder und Stuhlsäulen) wiederverwendet werden. Die Erneuerung der Dachkonstruktion betrug trotz einer genauen Prüfung auf Erhaltungswürdigkeit über 95 % aller tragenden Bauteile. Alle Sparren wurden aus neuem Kiefernholz gezimmert. Das Dach erhielt im Zuge dieser Arbeiten neue Schleppgauben.

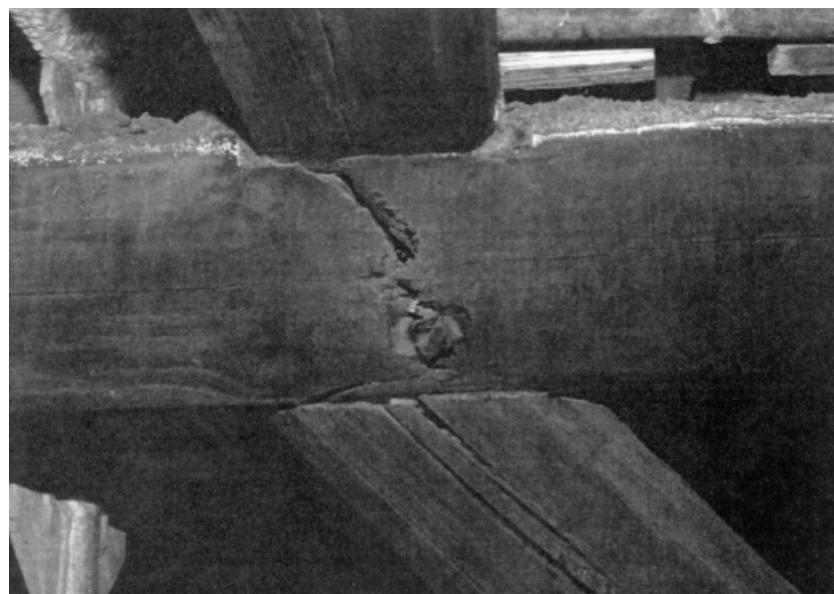
Schon unter der bisherigen Nutzung kam es durch die damit verbundene Festigkeitsreduzierung zu einer statischen Überlastung der Konstruktion. Ein Zeichen hierfür waren die vielen vorhandenen kurzfasrigen Brüche (z. B. Bild 6), das Aufklaffen von Verbindungen und das ringförmige Auseinanderfallen des Holzes.

*Bild 6. Kurzfaseriger Bruch an einer Pfette*  
*Fig. 6. Short fibre fracture from a roof beam cross section*

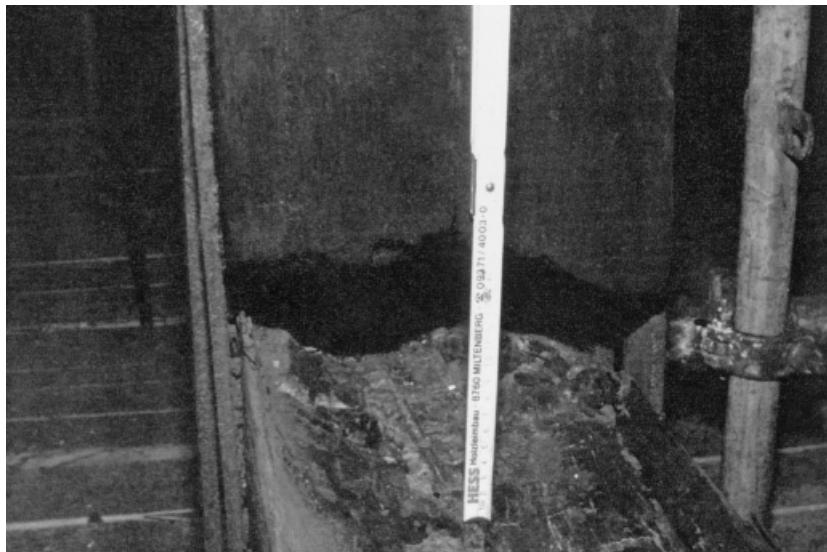
ratur ( $T > 160^{\circ}\text{C}$ ) zur Verbrennung des Holzes. Dieser Prozeß ist i. a. abhängig von der Größe des Querschnitts, der Rohdichte und des Feuchtegehalts. Vielfach wurde die Entzündungstemperatur überschritten, und es kam zu ausgedehnten Brandschäden an einzelnen Bauteilen (s. Bild 7).

Bild 7. Querschnittsreduzierung beim Spannbalken eines Hängewerks  
Fig. 7. Reduced cross section of suspension structure

Statische Voruntersuchungen unter Berücksichtigung reduzierter Materialwerte nach heutigen Lasten ergaben, daß für die meisten Holzbauteile die Tragfähigkeit nicht mehr gegeben war. Bei den Hängewerken hatten die Versatzverbindungen der äußeren Streben keine ausreichende Tragfähigkeit, bzw. der Kraftschluß war durch offene Verbindungen nicht mehr gegeben. Die Spannbalken waren teilweise gestoßen, wobei die Stoßausbildung nicht ausreichend tragfähig war. Die Querschnitte von Spannbalken waren durch mehrfache Brandbeanspruchung stark re-

duziert. Die Folge waren Zugbrüche im Holz.

Wegen zusätzlicher Belastungen mußten die Hängewerke an statisch hoch beanspruchten Verbindungsstellen verstärkt werden. Einzelne Hängewerkelemente wie z. B. die Spannbalken waren aufgrund von stark querschnittsreduzierenden Brandschäden vollständig zu ersetzen.

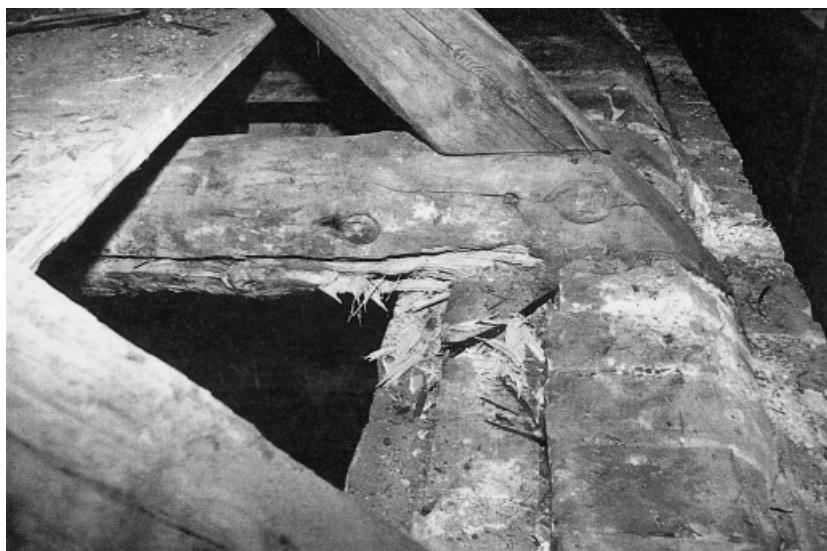
Eine gesonderte Holzschutzuntersuchung ergab im Bereich der Anschlüsse Sparren/Balkenkopf umfangreiche Schäden durch verschiedene Pilze (Weißfäule, Braunfäule, Moderfäule, Echter Hauschwamm, Tannenblättling, Weißer Porenschwamm, s. z. B. Bild 8). Weiterhin waren einzelne Sparren an der Oberseite durch ständigen Feuchteinfluß wesentlich geschädigt.

Bild 8. Durch Pilzbefall geschädigter Balkenkopf der Dachgeschoßdecke  
Fig. 8. Floor beam damaged by fungus attack

Alle Balkenköpfe der Deckenbalken waren zu erneuern (Bild 11). Nach der Abfangung der Deckenbereiche und dem Ausbau der Lehmzwischendecken wurden die Deckenbalken auf ein einheitliches Niveau angehoben. Anschließend erfolgte der Einbau der Unterzüge aus Brettschichtholz. Die Stützen wurden in Vollholz hergestellt. Die Füllung der Decke wurde dem historischen Vorbild entsprechend wieder als Lehmeinschubdecke einschließlich neuer Lehmfüllung ausgeführt.
