# Instandsetzung des Holztragwerks einer historischen Glashütte

Der Beitrag befaßt sich mit der Problematik der Bauzustandsanalyse, der Bewertung des Bauzustandes und der Instandsetzungsplanung der historischen Holzkonstruktionen eines über 120 Jahre ununterbrochen genutzten Gebäudes einer Glashütte. Die Bauzustandsanalyse ergab unterschiedliche Schädigungen der Holzbauteile durch langjährige thermische Beanspruchung und hohe Feuchte im Holz.

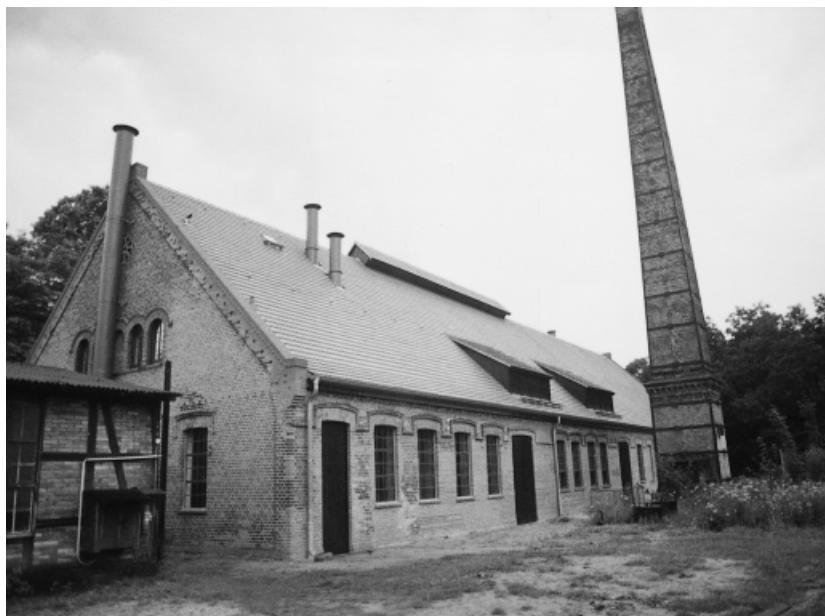
*Bild 1. Hüttengebäude nach der Sanierung und Instandsetzung  
Fig. 1. Glass factory building after repair*

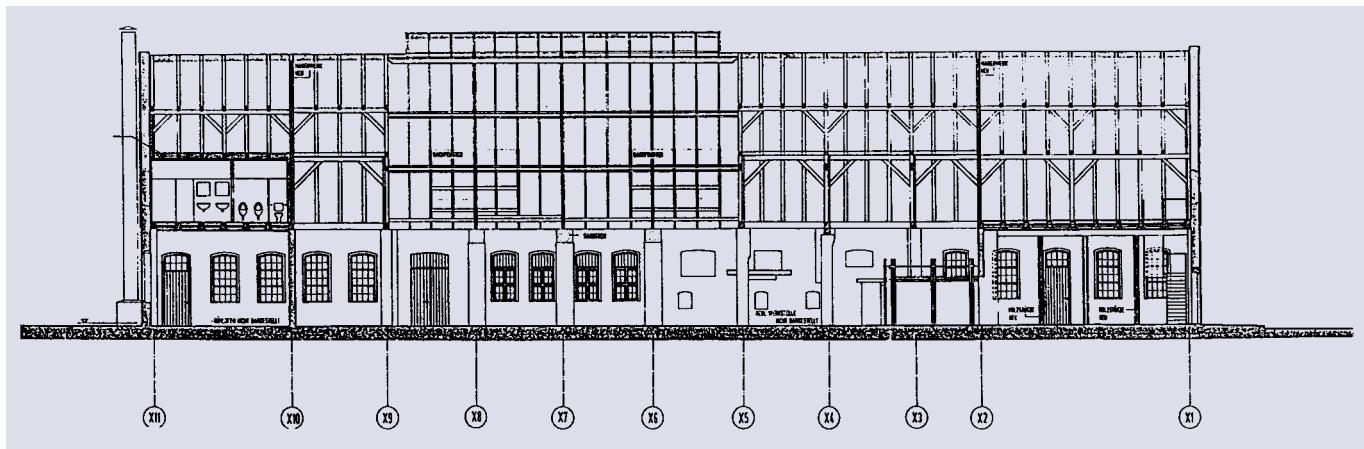
Das Dachtragwerk besteht aus einer Holzkonstruktion und einer Stahlkonstruktion (s. Bilder 2 und 3). Die Stahlkonstruktion befindet sich unmittelbar über den Schmelz-

*Bild 2. Längsschnitt durch das Hüttengebäude (Zeichnung des Projektverantwortlichen: Architekt Dipl.-Ing. Ruprecht, Berlin)  
Fig. 2. Longitudinal section of the building*

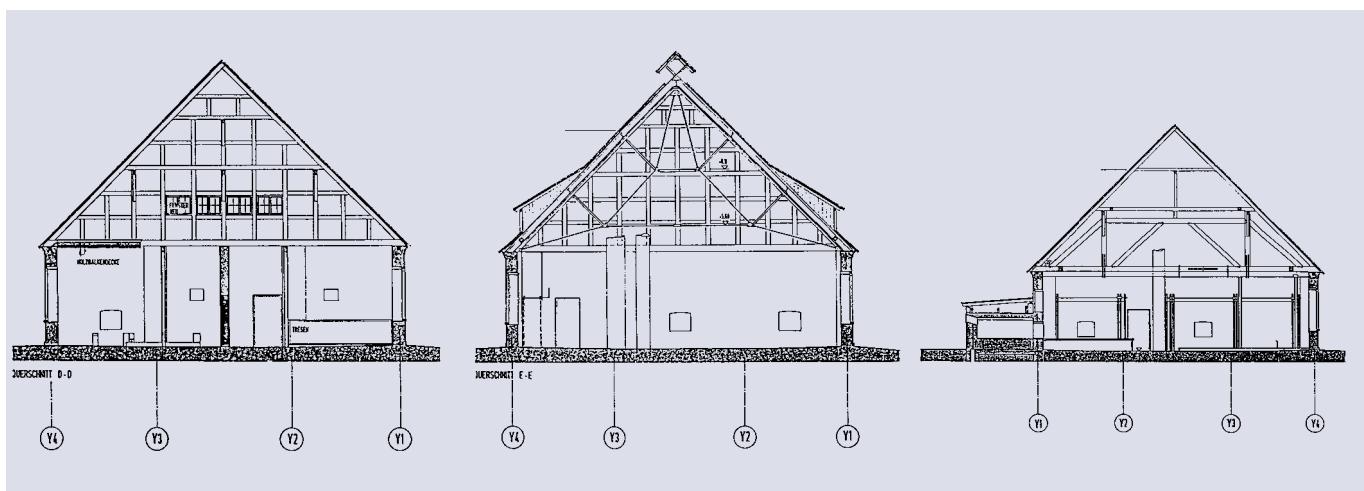
öfen. Sie ist als unterspannter *Polonceaubinder* ausgebildet (Bild 3b), besteht aus Puddelstahl und wurde wahrscheinlich aus Gründen des Brandschutzes an dieser Stelle angeordnet. Die Holzkonstruktion selbst unterteilt sich in einen deckenlosen Bereich unmittelbar über den Nebenflächen zur Ofentechnologie (s. Bild 3c) und einem Bereich mit Holzbalkendecke, der durch eine Fachwerkwand und Einbauten im Erdgeschoß vom unmittelbaren Produktionsbereich abgetrennt ist und bis an die Giebelwände reicht (s. Bild 3a).

*Bild 3. Querschnitt des Gebäudes, a) im Bereich der Fachwerkwand, b) im Bereich des Stahlbinders, c) im Bereich der Hängewerke, (Zeichnung: Architekt Dipl.-Ing. Ruprecht)  
Fig. 3. Cross section of the building, a) near timber frame wall, b) near iron girder, c) near suspension structure*

Unverstreute Fachwerkwände dienen als Abschluß für die Dachgeschoßbereiche und Holzbalkendecken, andererseits übernehmen sie eine queraussteifende Funktion. Die Wände enthalten keine Gefache (s. auch Bild 3a).

zur Verhinderung einer Biegebeanspruchung des Riegels zusätzlich Diagonalen im doppelten Hängewerk angeordnet, die die Kräfte über den Spannbalken und die Hängesäulen zum Auflager weiterleiten (s. auch Bild 3c). Die Hängestreben sind mit Versätzen und Bohrzapfen an die Spannbalken, Hängesäulen und Spannriegel angeschlossen. Die Sparren zwischen den Hängewerken sind im Traufbereich mit Stichbalken verbunden, die an einen Wechsel, der jeweils zwischen den Hängewerken befestigt ist, anschließen.

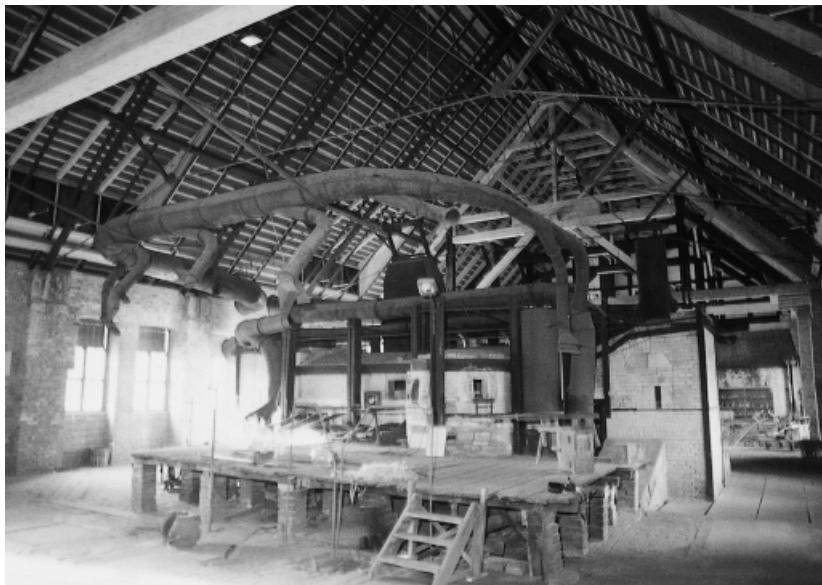
Das jetzige Hüttengebäude wurde zusammen mit der Installation einer moderneren Ofentechnologie im Jahre 1861 errichtet (s. Bild 12). Von 1861–1980 war die

*Bild 12. Historische Ofenanlage nach der Wiederherstellung des Gebäudes*

Die Wiederherstellung der Nutzungsfähigkeit eines Gebäudes ist immer wieder eine erkenntnisreiche Arbeit für alle Beteiligten, geschieht sie doch vor dem Hintergrund der bautechnischen Geschichte eines Gebäudes und der generationsbezogenen Nutzung (s. Bild 12).
